Bányai Éva Eszter

Református templomok Óromániában

Reformed Church Buildings in Southern Romania. Abstract

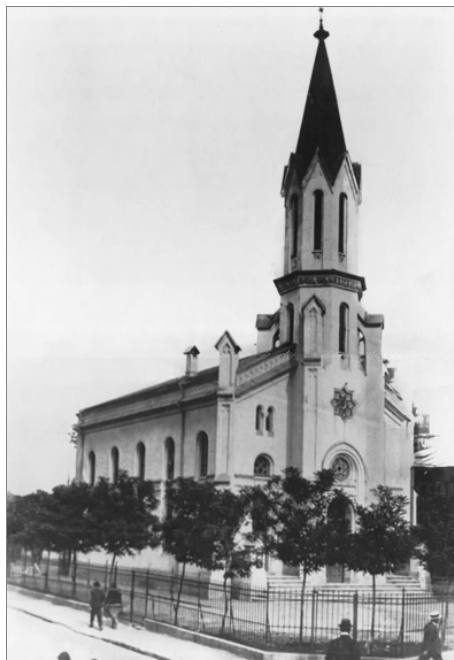
A hajdani, 1863-tól épített bukaresti református templom

A templom három és fél év alatt épült fel, hossza körülbelül harminc méter. Teremtemplom volt, főhajója mentén kétoldalt karzat húzódott végig. A karzatba a bejárat és a templom közötti előtér két oldalára épített lépcsőn lehetett feljutni. Az épületet dongaboltozattal fedték be. A főhajót félköríves diadalív választotta el a szentélytől, szentélye kicsit kiugorva, a nyolcszög három oldalával záródott. A templom mindkét oldalán öt-öt nyújtott, félköríves ablak volt, ezeknek középmagasságában pedig vízszintes párkány osztotta ketté a külső homlokzatot, s ez jelölte a karzat helyét is. A szentélyen három mérműves ablak nyílt. (A bejárattal szembenit később befalazták.) Ezen ablakok fölött koronázó párkány futott. A templom bejáratát képező hármaskapuzathoz néhány lépcsőfok vezetett fel.

A főhomlokzat finom, kecses vonalakat követett, kétoldalt a sarok-támpillérek ki-magasodtak, ezeket kis fiatornyok zárták le. A főhomlokzat három függőleges részre tagolódott, a középső tengely kissé előre ugrott. A három ajtó közül a középső a leghangsúlyosabb, a két szélső kisebb méretű. A homlokzatot három félköríves vakárkád tagolja, mindeniken körablak nyílik. A két szélső tengely vakárkádja fölött kettős ikerablak volt, a középső tengelyben pedig egy nyolcágú, csillag alakú ablak. Ezeket fémkerettel látták el, valószínűleg azért, hogy színes üveget helyezzenek belsejébe. A homlokzatot mintegy megkoronázta a torony, amely a bejárat fölött magasodott.

A tornyot négy támív támasztotta, az elülső két támív átlós támpilléreként futott le a főhomlokzaton, ezek ugratták kissé előbbre a középső tengelyt, a két hátulsó támív pedig a tetőn nyugodott. A támívek között egy-egy keskeny, félköríves ablak helyezkedett el. Hangsúlyos, díszített párkány szakította meg a nyolcszögű torony függőleges hatását. Ezt követte a torony keskenyebb része, amelynek mindenik oldalát egy-egy keskeny ablak törte át. A torony oldalait háromszögromzatok zárták, ezt csúcsos sisak fedte, tetején aranycsillaggal. A torony 1866-ban készül el, tetejére a Fernet aranyműves által készített csillagot Streitförder József építész helyezte el; a csillag belsejébe emlékirat került. A templom tornyába helyezték el az 1857-ben öntött harangokat.

A templom neogótizáló jellegű volt, a mérműves és körablakok díszes megjelenést adtak kinézetének. A támpillérek, a magas, keskeny ablakok, illetve a fiatornyok a függőleges hatást hangsúlyozzák ki, ezt a torony tetősisakja koronázza meg. Homlokzata kecses és lendületes volt, hegyes tornya magasba tört. A bejárat fölé pedig magyar nyelvű bibliai idézetet írtak fel, nem félve a román járókelők reakciójától. Amikor azonban a járó-kelő románok megpillantották a csillagot a torony tetején, gúnyos megjegyzéseket tettek, mivel az a török mecseteket idézte fel emlékezetükben. Ezért az állványokat még a csillag feltevéseinek napján lebontották, hogy senki se tudjon felmászni oda és esetleg ledönteni azt.¹⁴

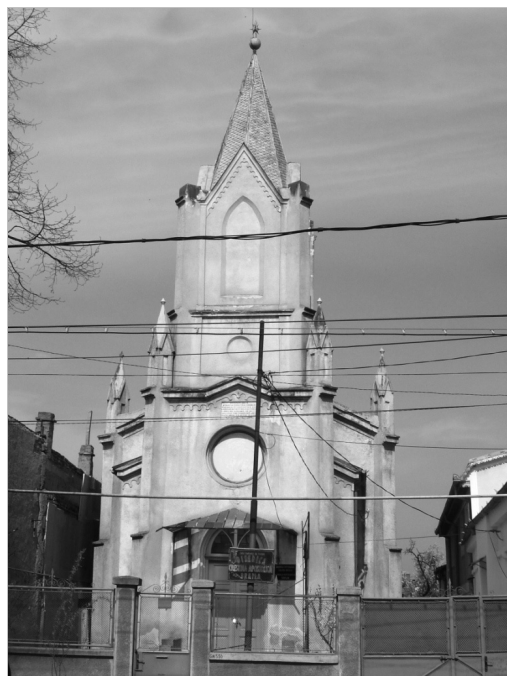
A brăilai református templom

A brăilai templom kisméretű a bukarestihez képest, de homlokzata kecses és díszes. Alaprajza téglalap formájú. Főhomlokzata mozgalmas: a nagy és a kisebb tornyok által kölcsönzött verti-

kális jelleget a vízszintes párkányok enyhítik. Megépítésekor nyolc kisméretű díszítő tornya volt a templomnak. Ezek közül ma már csak négy látható, és ezek a nyugati homlokzat fölé magasodó tornyot zárják közre. (A harangtorony négy szögletének fiatornyait eddig ismeretlen okok miatt bontották le.)

Csúcsíves bejárata fölött fémráccsal díszített körablak törte át a főhomlokzatot, ezt ma már egyszerűbb formájában, fehérre festve lehet megtekinteni belülről. Az ablak fölött helyezték el a már említett feliratos márványtáblát. A három függőleges tengelyből álló főhomlokzatnak középső tengelye, amely a toronyban végződik, erősen előreugrik, a torony nagyon hangsúlyos szerepet kap. A felirat fölé háromszögormozattal

ellátott párkányt készítettek, amely alatt ívsor fut végig. A tornyot két oldalról fiatornyok szegélyezik a szélső támpillérek megnyújtásában. A főhomlokzat sarkait képező támpillérek is ugyanilyen fiatornyban magasodnak a tető fölé. Ezen kis tornyok mindenik oldalán egy-egy mélyített tükör látható, oldalaik nyújtott háromszögromzatban végződnek, kontyvető fedí őket. Mindenik tetejére kis gömböt helyeztek.

A harangtornyot párkány választja ketté, ez alatt kisméretű vak-körablak látható, fölötté pedig a kiugratott táмок között egy-egy csúcsíves vakablak. Valójában rendes ablakok voltak, később falazták be őket. Felül a torony oldalai háromszögromzatokban végződnek, ívsor fut végig alattuk, végül kontyvető fedí. Erre gömböt helyeztek, föléje pedig csillagot. Ezek az elemek neogótikus jelleget kölcsönöznek a homlokzatnak. A magasba ívelő tornyok, a csúcsíves ablakok lendületessé és mozgalmassá teszik kinézetét.
